# RAPPORT D'ENQUÊTE AÉRONAUTIQUE

## A04Q0124

### RISQUE DE COLLISION

**CENTRE DE CONTRÔLE RÉGIONAL DE MONTRÉAL  
EXPLOITÉ PAR NAV CANADA  
À 12 nm AU SUD-OUEST DE L'AÉROPORT  
INTERNATIONAL DE QUÉBEC / JEAN-LESAGE (QUÉBEC)  
LE 5 AOÛT 2004**

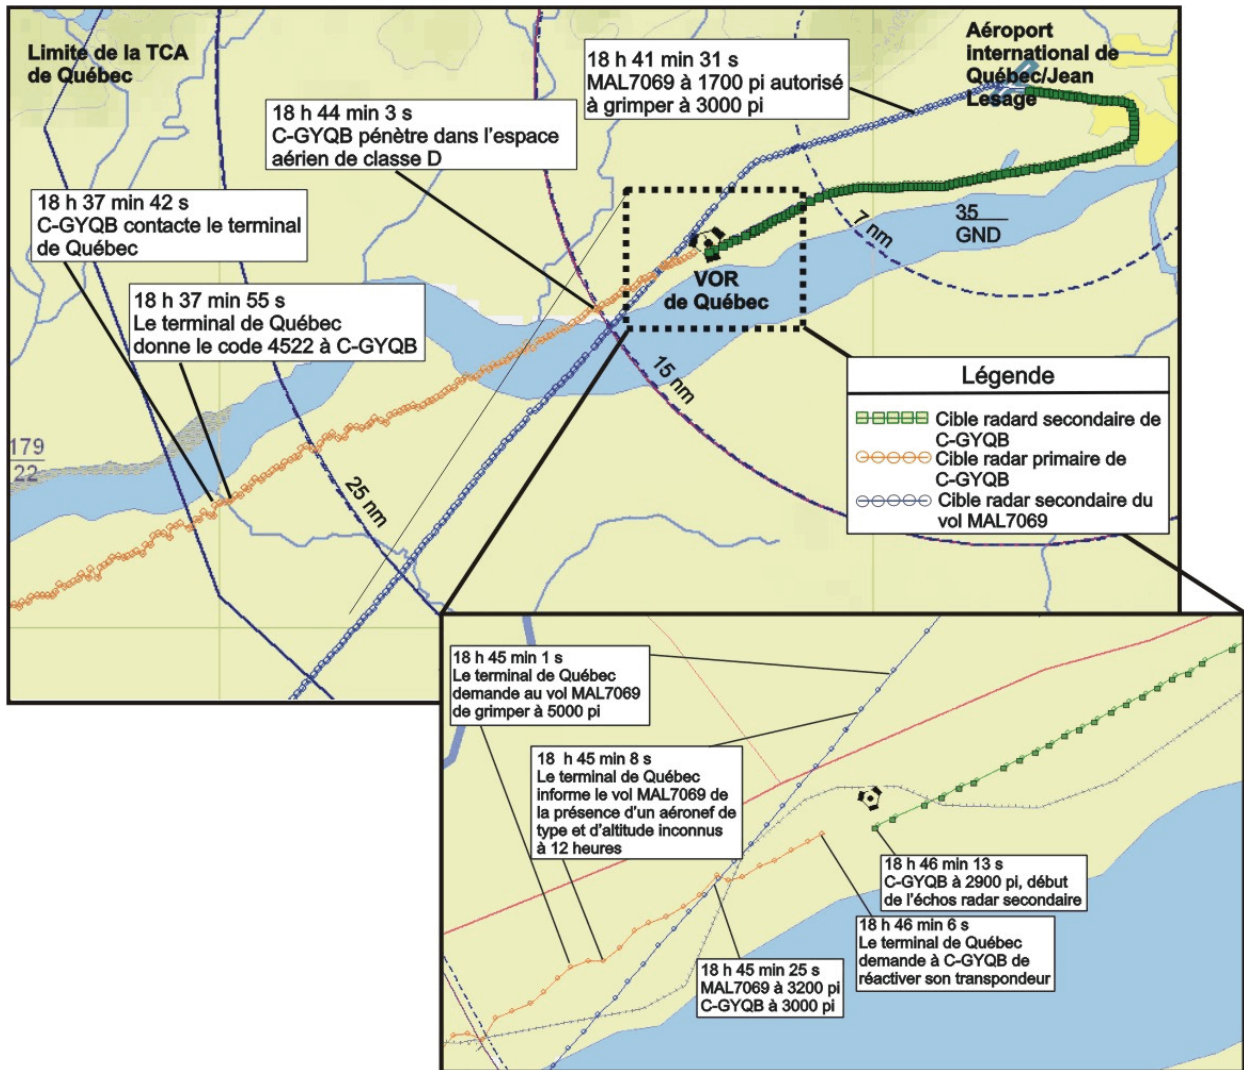
## Annexe A – Trajectoires radar

Le Cessna 172 était piloté par un élève-pilote qui effectuait son premier vol-voyage VFR en solo. L'itinéraire du vol était de Québec à Saint-Hubert, de Saint-Hubert à Trois-Rivières et retour à Québec. Les deux premières étapes se sont déroulées sans encombre, mais le départ de Trois-Rivières a été retardé à cause de mauvaises conditions météorologiques. Avant le décollage de Trois-Rivières à 18 h, heure avancée de l'Est<sup>1</sup>, l'élève-pilote n'a pas effectué au complet la partie « *Line-up* » (alignement) de la liste de vérifications et il a omis de régler le transpondeur sur la position de codage d'altitude « ALT ». L'élève-pilote a effectué le contact initial avec l'unité de contrôle terminal de Québec à 18 h 37 min 42 s, alors qu'il se trouvait à 28 milles marins (nm) à l'ouest de l'aéroport de Québec et qu'il volait à une altitude d'environ 3000 pieds asl<sup>2</sup> (voir l'annexe A).

MAL7069 de virer vers un cap de 240 degrés magnétique (M). Le contrôleur n'a pas remarqué que le vol MAL7069 se dirigeait alors directement vers le symbole de position radar primaire de C-GYQB, qui était également à 3000 pieds. Au même moment, un aéronef en IFR se dirigeait en sens inverse vers l'aéroport de Québec et était en descente à 8000 pieds, et un autre aéronef en IFR survolait la zone à 6000 pieds en direction sud-ouest. Le vol MAL7069 ne pouvait donc pas effectuer une montée sans restriction jusqu'à l'altitude de 8000 pieds prévue à son plan de vol.

À 18 h 45 min 1 s, le contrôleur terminal de Québec a demandé au vol MAL7069 de grimper à 5000 pieds. Quelques secondes après, il a informé l'équipage du vol MAL7069 de la présence d'un aéronef, dont il ignorait le type et l'altitude, qui se trouvait à deux milles devant. Le vol MAL7069 avait amorcé la montée vers 5000 pieds conformément à l'autorisation reçue, mais le pilote n'a pas eu le temps de prendre d'autres mesures d'évitement à la suite de l'information de circulation reçue de l'ATS. Aucune information de circulation n'a été transmise à C-GYQB. Même si l'élève-pilote avait vu l'autre avion, il n'a transmis aucune information à l'ATS et il n'a pas pris de mesure d'évitement. À 18 h 45 min 27 s, C-GYQB est passé à environ 200 pieds sous le vol MAL7069 et à environ 500 pieds à sa gauche. Au moment de l'incident, il régnait des conditions météorologiques de vol à vue. Les deux appareils communiquaient avec le contrôleur terminal de Québec sur la fréquence 127,85 MHz.

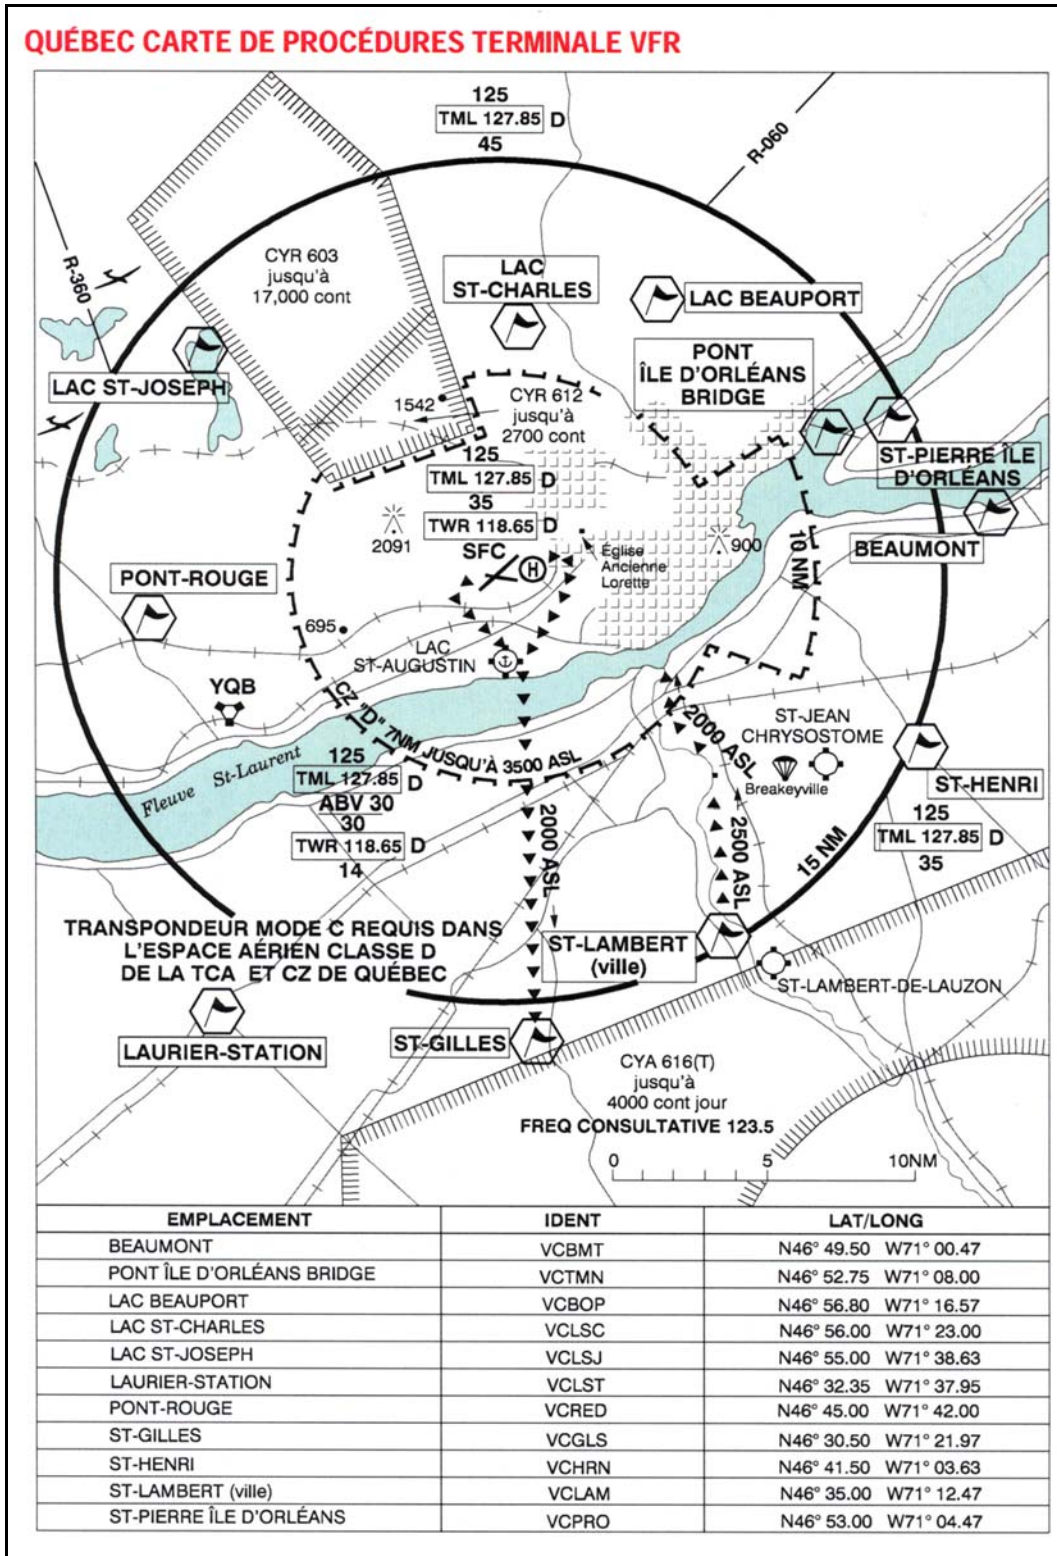
Annexe B – Supplément de vol du Canada

L'espace aérien du terminal de Québec comprend un espace aérien contrôlé désigné de classe B, D ou E dans lequel les vols VFR et IFR sont permis; toutefois, les vols VFR doivent être autorisés par le contrôle de la circulation aérienne (ATC) pour pénétrer dans un espace aérien de classe B. À l'ouest de l'aéroport de Québec (voir l'annexe A), l'espace aérien de classe D commence à 25 nm de 3500 pieds à 12 500 pieds asl et, à moins de 15 nm, à 1400 pieds, il se prolonge vers le haut. La responsabilité de l'espace aérien à l'intérieur de 15 nm est répartie entre la tour de Québec et le terminal de Québec, la tour ayant juridiction à partir de 3000 pieds vers le bas. Une description de l'espace aérien se trouve dans le *Manuel des espaces aériens désignés*, ainsi que dans le *Supplément de vol du Canada* (voir l'annexe B). Les pilotes du C-GYQB et du vol MAL7069 avaient normalement tous deux accès à la version la plus récente de ce dernier document pendant la phase de planification de leur vol respectif.

Tout aéronef évoluant à l'intérieur de l'espace aérien de classe D de la région terminale de Québec doit être équipé d'un transpondeur en bon état de fonctionnement capable de transmettre le codage d'altitude en mode C. Les aéronefs évoluant en VFR entre 7 et 15 nm de l'aéroport et entre 1400 pieds et 3000 pieds sont tenus de contacter la tour de Québec, tandis que ceux évoluant dans cette zone à des altitudes supérieures à 3000 pieds sont tenus de contacter le terminal de Québec. Au moment du contact initial de C-GYQB avec le terminal de Québec, l'avion se trouvait à 3000 pieds d'altitude et à 28 nm à l'ouest de l'aéroport de Québec, à l'intérieur d'un espace aérien de classe E.
